# 赤穂城下町跡発掘調査現地説明会資料

平成26年3月8日(土) 午前10時30分～  
赤穂市教育委員会

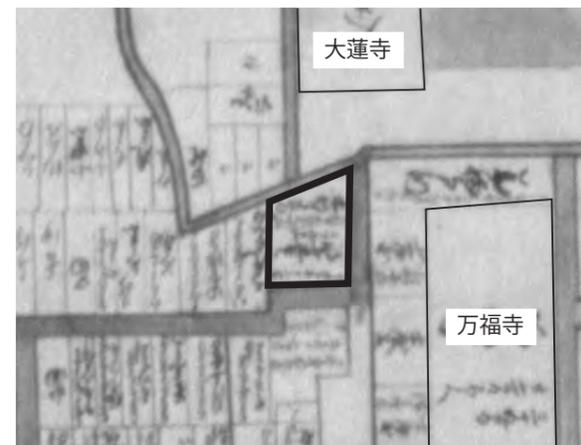
< 絵図1 >

江戸時代初めの調査区周辺  
(池田氏時代・17世紀初め)

侍屋敷  
「辻部半左衛門 十二間式尺十二間」  
「廿五石 嶋井九兵衛 十一間十一間」

池田家が赤穂を治めていた江戸時代初め（約400年前）の絵図（絵図1）をみるとすでに2軒の侍屋敷があったようで、赤穂城下町跡ではかなり早くに作られた侍屋敷のひとつでした。

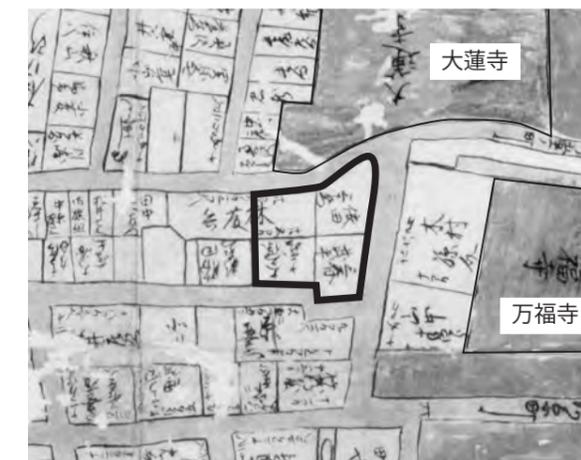
< 絵図2 >

江戸時代前期の調査区周辺  
(浅野氏時代・17世紀後半)

侍屋敷  
「依田三左衛門」 (百石)  
「三春武平」 (米二十石)  
「林藤兵」  
「大久保十蔵」 (百石)  
※( )内は『浅野家分限帳』記載の石高

浅野家が赤穂を治めていた江戸時代前期（約350年前）の絵図では、4軒の侍屋敷があります（絵図2）。他の絵図からは、江戸時代中期（約290年前）にも侍屋敷があったことがわかります。

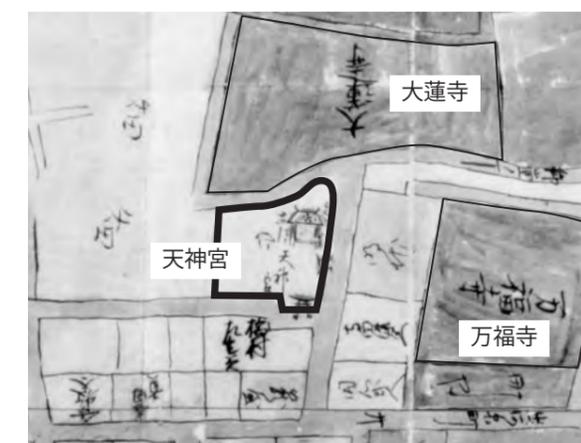
< 絵図3 >

江戸時代後期の調査区周辺  
(森氏時代・18世紀末)

「天神宮」

森家が赤穂を治めていた江戸時代後期（約280年前）には「天神宮」という神社へと変わり、侍屋敷は無くなっています（絵図3・4）。この「天神宮」とは菅原道真（天神さん）を祀る神社で、明治時代まで現在地にありました。しかし、明治42（1909）年、赤穂城塩屋門の西側にあった「赤穂神社」に合祀されることとなり、現在地には「赤穂神社」が移転してきます。この「赤穂神社」も昭和24（1949）年には「大石神社」に合祀され、現在は赤穂大石神社になっています。

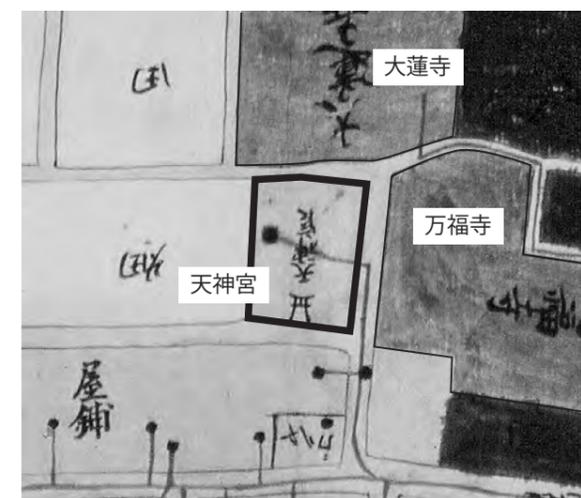
< 絵図4 >

江戸時代後期の調査区周辺の上水道  
(森氏時代・18世紀末)

「天神宮」

上水道は素焼土管をつなげたもので、大部分は幕末～明治時代初めに作られたものです。素焼土管に混じて瓦管が使われている部分があることから、江戸時代後期に作られた上水道を改修しながら明治時代まで使用していたといえます。また、江戸時代後期の絵図に描かれた上水道と、みつかった上水道の位置と方向が完全に合致している(絵図4)ことから、江戸時代後期にはすでにこの場所に上水道があったといえます。

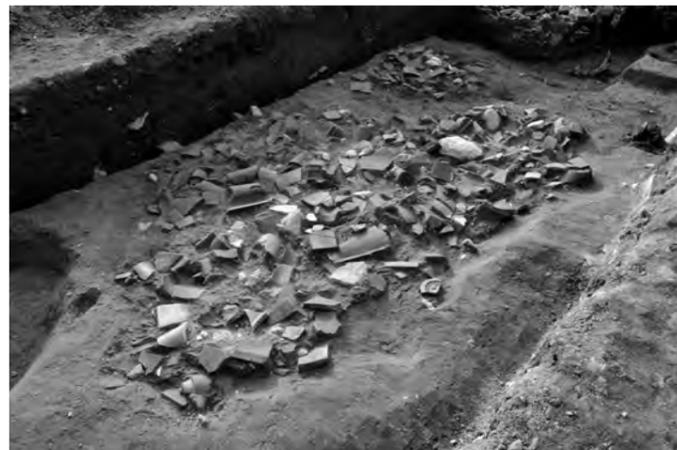
△大量に捨てられていた「赤穂神社」の瓦  
明治時代や昭和24年の工事のもの

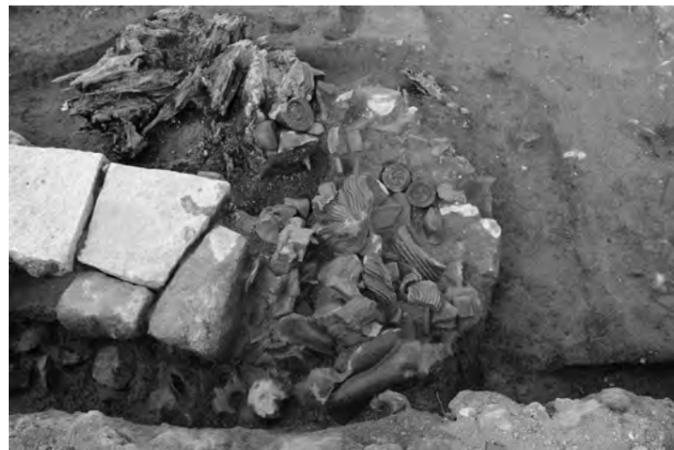
△瓦と同じように捨てられていた備前焼宮獅子の破片(狛犬)

さらに、「赤穂神社」に関連するものとしては、明治時代に作られたと思われる備前焼の宮獅子(狛犬)の破片が見つかりました。赤穂市内の現存する神社では4対確認されていますが、発掘調査で出土したのは初めてのことです。

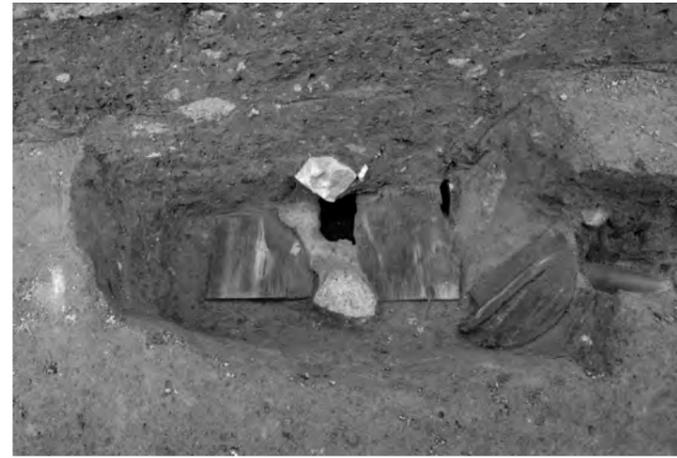
△上水道の会所枡(幕末～明治時代)  
木蓋が残り、内部は埋まらず空間になっていました

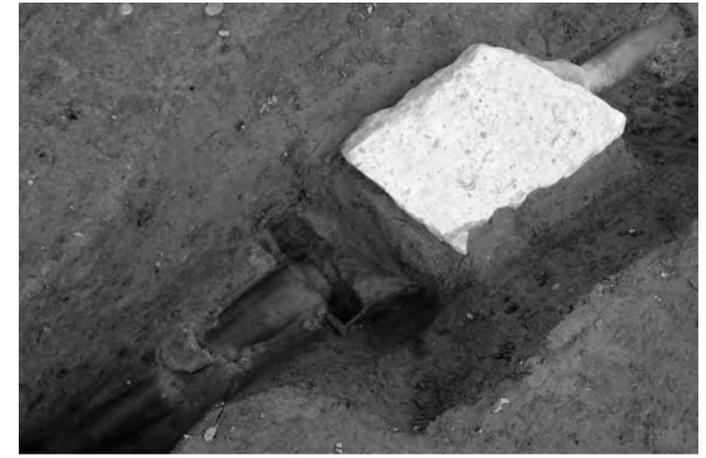
△上水道の会所枡(江戸時代後期)  
木蓋の上には大きな石がのせられていました

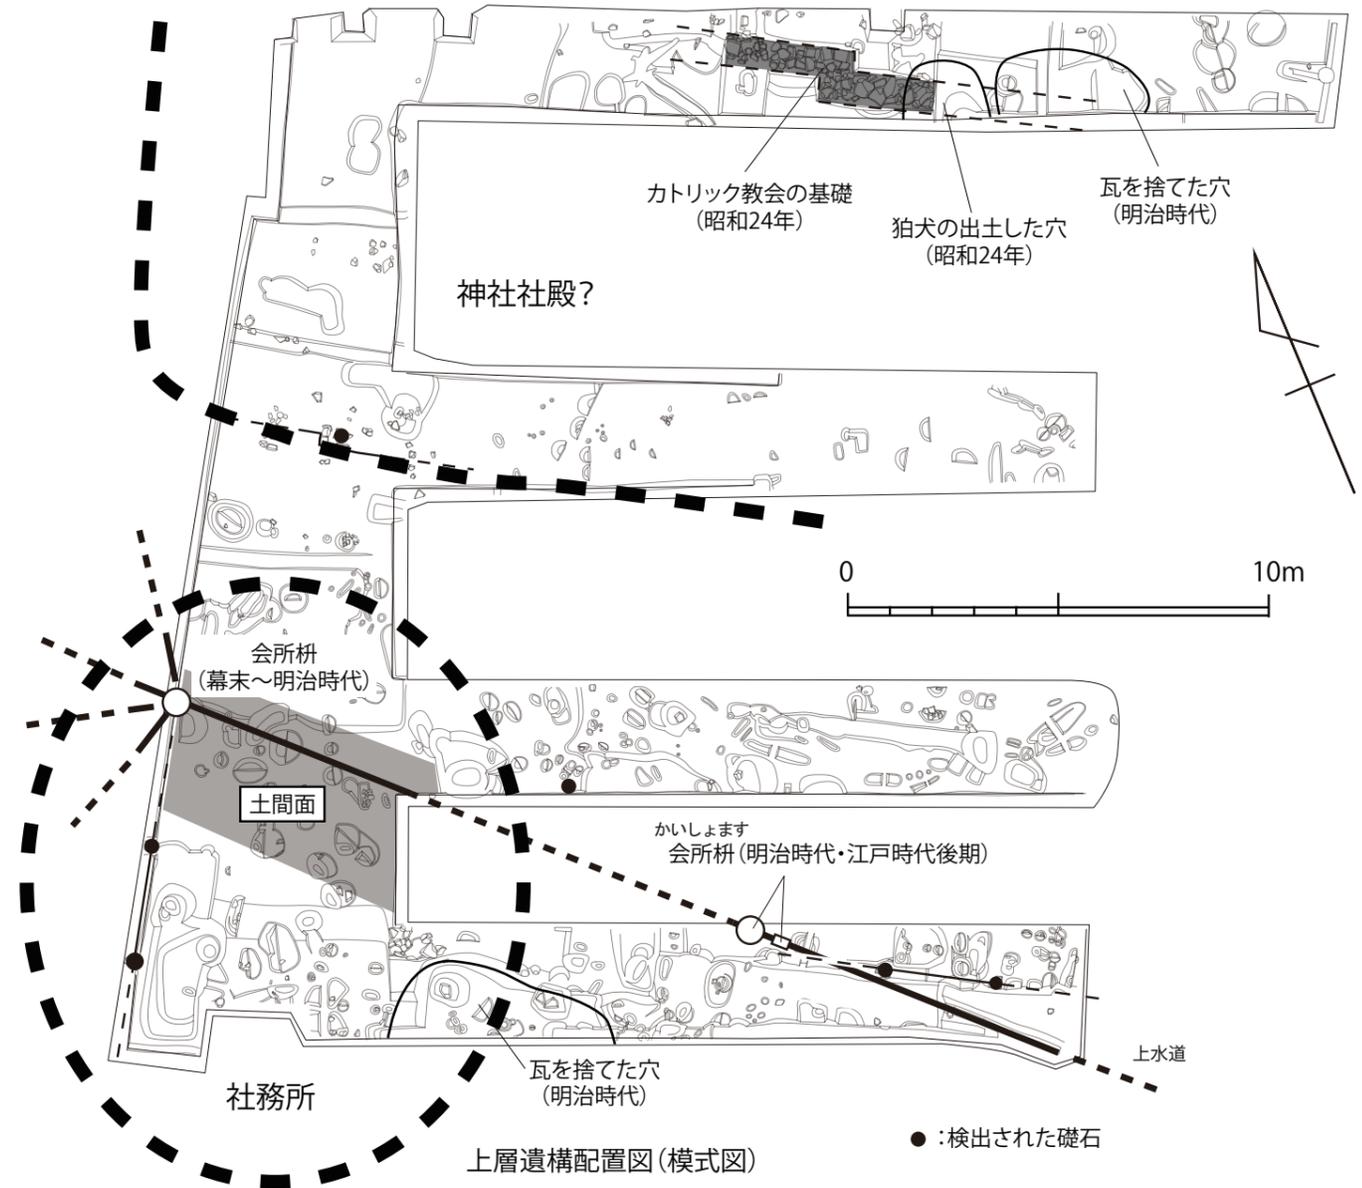
上層遺構配置図(模式図)

● : 検出された礎石

上層は江戸時代後期から明治時代までの地面で、「天神宮」の跡が見つかりました。

具体的には、約150年前(幕末～明治時代初め)に作られた上水道、地面をたたきしめた土間、建物の礎石などがみつっています。

上水道はこの場所に人の生活する住居があったことを示していますが、神社の敷地内に普通の民家が建っているのは考えにくいことです。文献によれば「天神宮」には社務所があり、宮司もいたことが記録されており、今回みつかった建物は、宮司の暮らす社務所であったといえそうです。

この建物の北側には一部ですが礎石が見つかり、その上に瓦や壁土、漆喰が大量に捨てられた場所がありました。この場所には上水道が通っていないことや、出土した瓦の年代から、調査区北側には「天神宮」の社殿があったと思われます。調査では天満宮の神紋である「梅鉢文」をあらった鬼瓦なども出土しており、「天満宮」の痕跡を多くみつけることができました。

以上の成果から、調査地には絵図や文献に残されている「天満宮」が江戸時代後期から存在し、敷地北側に社殿、西側に宮司の暮らす社務所が存在したことが分かりました。

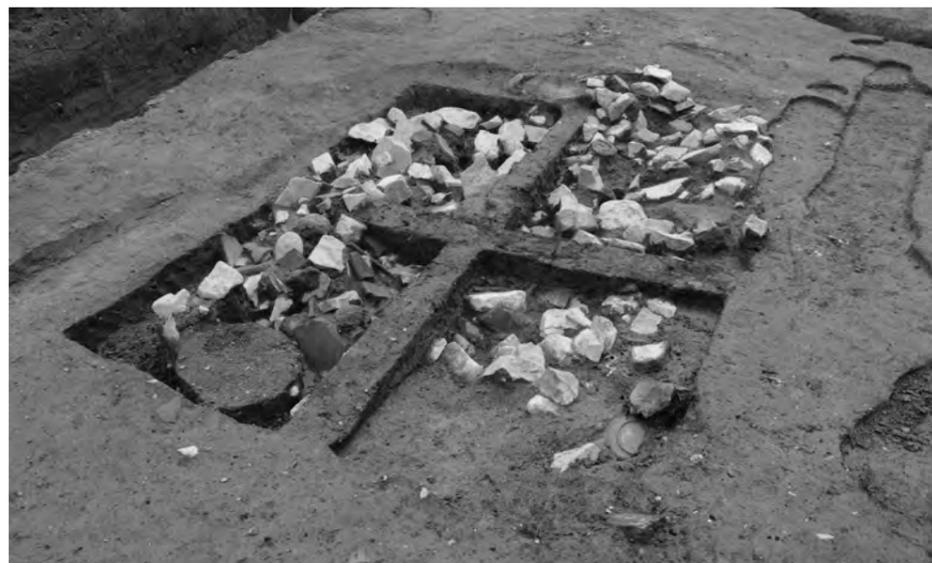
△方形のごみ捨て穴は大量の石材や瓦、陶磁器が捨ててありました（江戸時代中期）

調査地の西側でみつかった方形の穴は江戸時代中期のもので、中には赤く焼けた壁土や炭、瓦、陶磁器、動物の骨などが大量に捨てられていました。ただ、南側には石材を組んで石垣のよう<sup>いしがき</sup>にした部分があり、本来は石組みの護岸をもった施設であった可能性があります。出土した陶磁器の中には大皿<sup>おおざら</sup>が多くみられることや、獣脚<sup>じゅうきやく</sup>のついた火舎<sup>かしゃ</sup>（獣の飾り<sup>けもの</sup>がついた大型の火鉢<sup>かざ</sup>）<sup>ひばち</sup>が出土するなど、町人の住む町屋ではあまり出土しない遺物も出土しています。北側には貝殻を大量に捨てた穴も見つかっており、当時の生活の様子<sup>しやう</sup>がしのべられます。また、瓦が出土したことから、江戸時代中期の侍屋敷には瓦が葺かれていたことがわかります。
