史跡赤穂城跡

二之丸北城壁の発掘調査成果

令和4年3月 赤穂市教育委員会

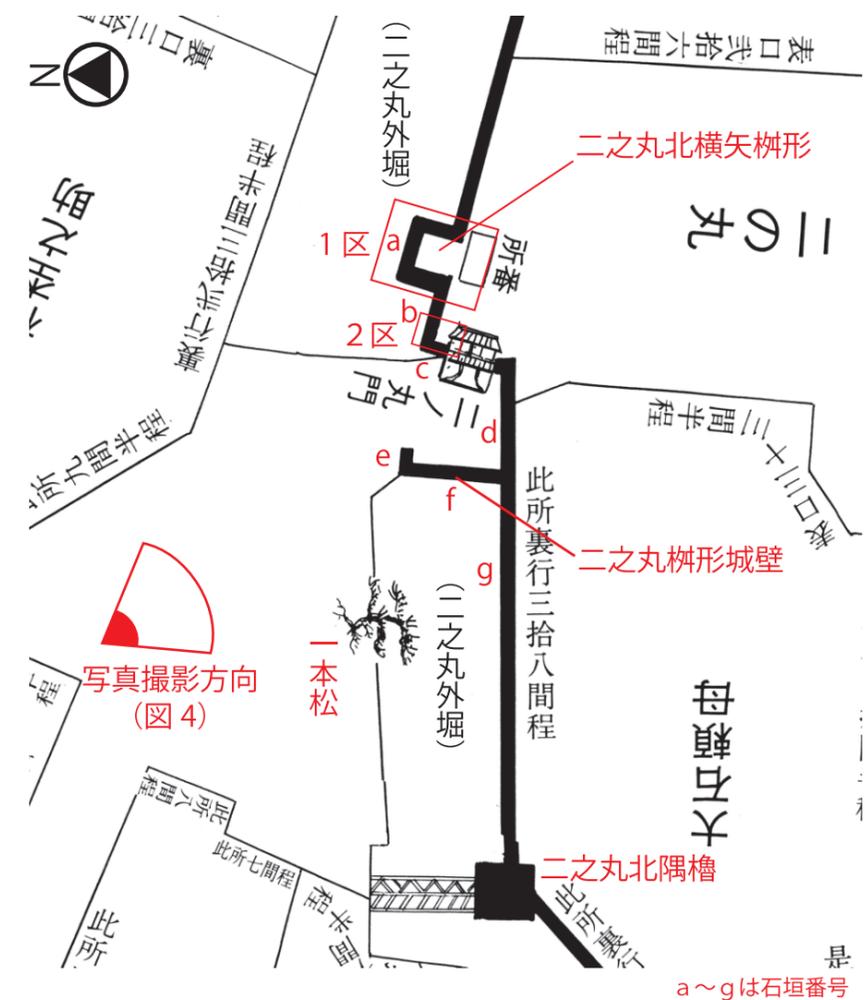
図3 古絵図と発掘調査区域

「赤穂城内侍屋鋪間数之圖」翻刻
(飯尾精 1993『大石神社蔵赤穂城請取文書』所収)

ふつう、石垣の背後は土の法面でおさめますが、古絵図 (図 3) によるとこの周辺には番所 (門番の常駐する建物) があり、土地を広く確保するために腰石垣を築いていた可能性が高まりました。

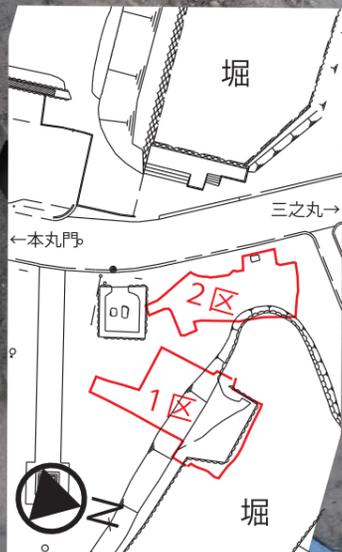
図5 2区全景 オルソ図

発掘調査の結果、東方（図の下方）から連続する**二之丸北城壁 b の根石**を検出できたほか、それに接続した**二之丸外堀護岸**を確認することができました。

古絵図や古写真から考えると、二之丸北城壁 b はこの調査区より西側（図の上方）ですぐ角をもって折れ曲がり、1 ページで示した**二之丸北城壁 c** とならなければなりません、今回は見つけることができませんでした。

一方で、**二之丸門推定位置周辺**にも石垣の根石が発見されました。この石垣は、3 ページで示しているように二之丸門に接続する城壁であった可能性が高いと言えます。

ただし、江戸時代の地面の高さが推定で標高 1.5m だったのに比べ、現在は 0.3 ~ 0.5m 程度まで石材を持ち出すために掘削されているため、**門に関する遺構は明治時代に破壊されてしまっている可能性が高い**と考えられます。

なお、これらの石垣に壊されるように、浅野家の赤穂城以前の城壁と思われる「**埋没石垣**」も確認しています。埋没石垣は、石垣背後の裏込めに丸い石材が多いのが特徴で、池田家時代に築かれたものの可能性があります。
